FICHE CONSEIL N°2

REMISE EN ÉTAT DES OUVRAGES EN PLÂTRE APRÈS INONDATION

(Plaques, carreaux, enduits)

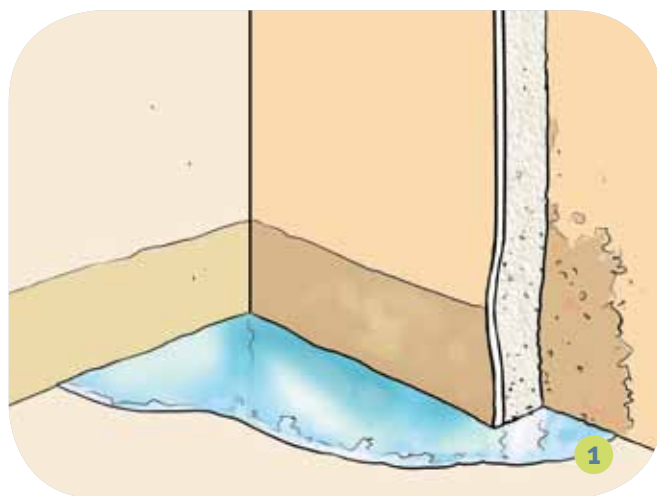
Réfection partielle possible si dégâts des eaux limités et de faible durée (fig 1)

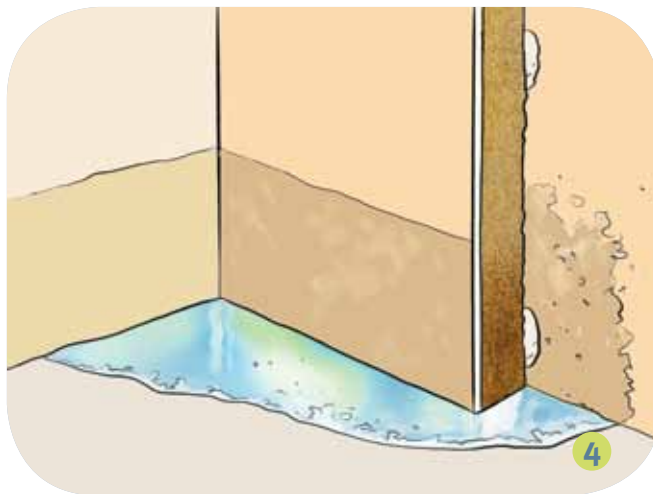
En raison de l'absorption d'eau par l'isolant (fig 4) et des difficultés de séchage en place, la dépose et la réfection totale sont recommandées (après séchage complet du support) afin d'éviter le développement ultérieur de moisissures, la dégradation des finitions et de l'isolation thermique.

Réfection totale obligatoire¹

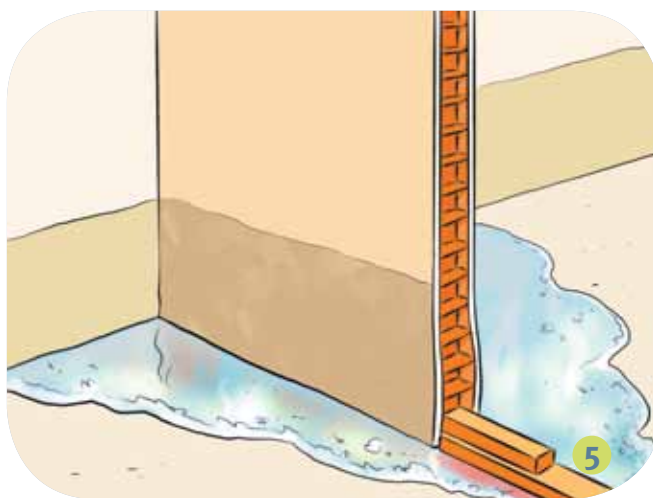
Ce système de cloison s'appuie en partie basse sur une semelle en aggloméré de bois et sa résistance mécanique est assurée par un réseau de carton (fig 5).

Du fait de la sensibilité à l'eau de ces éléments ainsi que des difficultés de séchage de l'intérieur de la cloison, une réfection partielle est incompatible avec la conception même de la cloison. Seule une réfection totale permet de garantir dans le temps les fonctionnalités de ce type de cloisons.

Réfection totale obligatoire¹

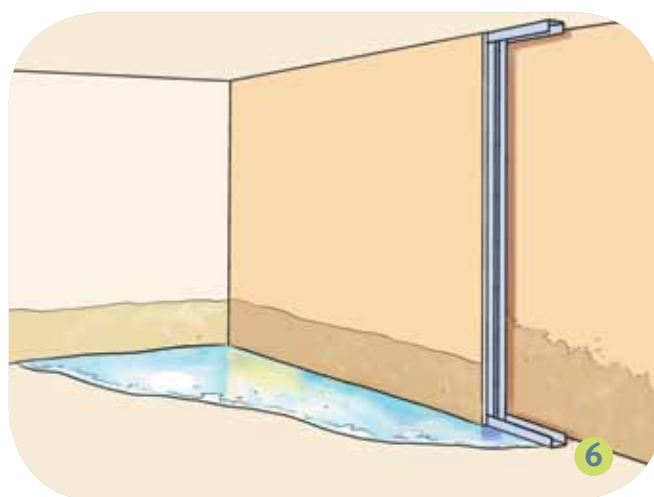
Réfection partielle généralement possible en l'absence d'isolant si dégâts des eaux limités et de faible durée (fig 6)

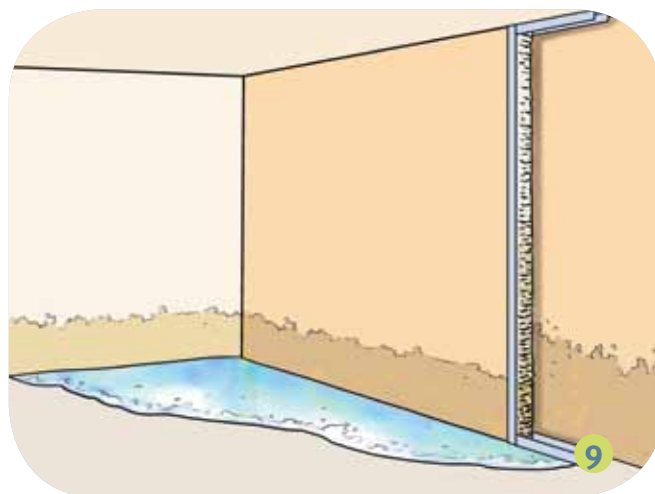
Réfection partielle impossible en présence d'isolant (fig 9) (Isolant en laine minérale)

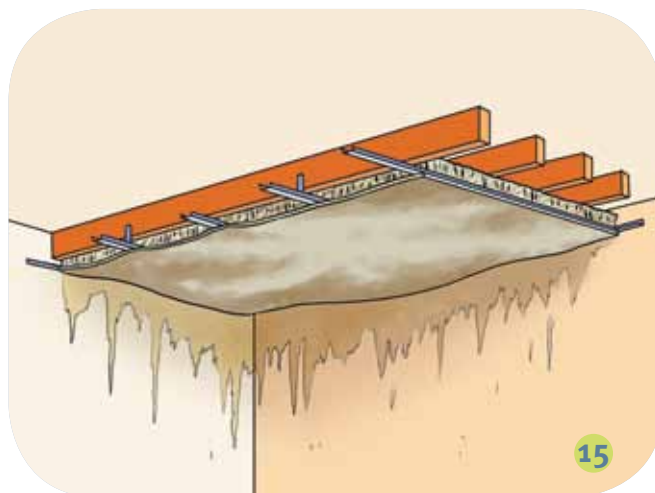
Le séchage complet des plaques et de l'isolant ne peut pas être garanti.

Le développement des moisissures dans le temps n'est pas à exclure et la cohésion plâtre-parement ne peut être garantie.

Réfection totale obligatoire (fig 15)

La dépose totale des plaques et de l'isolant doit être réalisée.

Après vérification de la planimétrie de l'ossature et séchage complet du plancher ou de la charpente support, pose d'un nouvel isolant et de nouvelles plaques de plâtre.
